**Patologias em Obras-de-Arte**

## **Patologias em Obras-de-Arte**

Dissertação apresentada à Universidade de Aveiro para cumprimento dos requisitos necessários à obtenção do grau de Mestre em Engenharia Civil, realizada sob a orientação científica do Professor Doutor Humberto Salazar Amorim Varum, Professor Auxiliar do Departamento de Engenharia Civil da Universidade de Aveiro, e do Professor Doutor Aníbal Guimarães Costa, Professor Catedrático do Departamento de Engenharia Civil da Universidade de Aveiro

Patologias, causas, Obras-de-arte e betão armado.

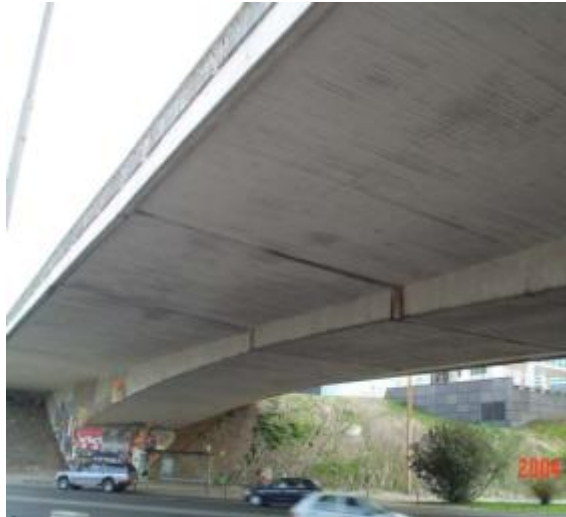
Figura 2.1 – Viaduto da Gulbenkian (Tramo isostático apoiado sobre as consolas encastradas nos encontros)

O sistema “cantilever”, (das consolas) foi muito usado por ser fácil de calcular e de, com ele, se conseguir vãos razoáveis. Se o vão é razoável convém ter maior altura no apoio do que no vão o que leva à utilização de vigas de altura variável. Ora, contrariamente às vigas contínuas, o sistema de viga “cantilever” é isostático. O mais corrente, é o de a parte central ser uma viga simplesmente apoiada sobre as consolas encastradas nos encontros ou sobre as consolas provenientes dos tramos extremos.

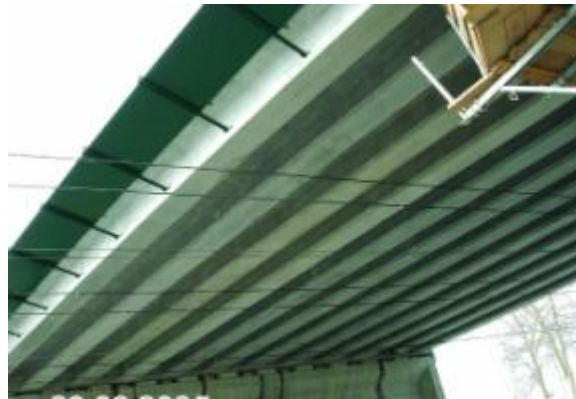
Figura 2.2 – Laje do tabuleiro realizada com vigas pré-fabricadas

O tabuleiro de pontes ou viadutos pode ser realizado com lajes que podem ser nervuradas, vigadas betonadas em "situ" ou vigas pré-fabricadas, vigas caixão betonadas em "situ" ou aduelas pré-fabricadas.

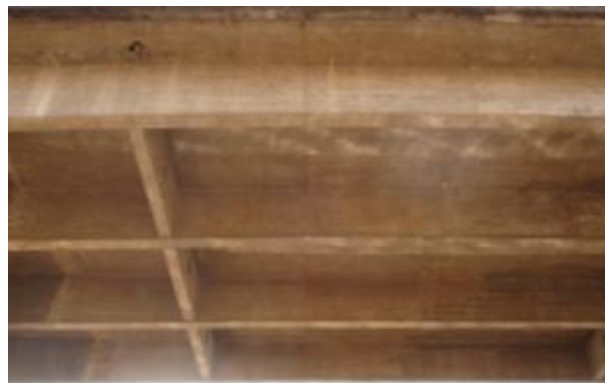
Figura 2.3 – Laje do tabuleiro com vigas betonadas "in situ";

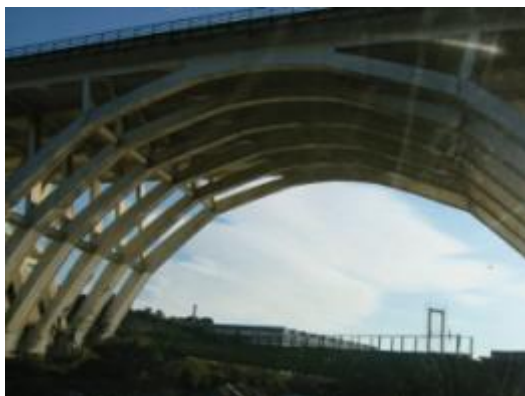
Figura 2.4 – Ponte A1 Sacavém arco inferior ao tabuleiro.

Quanto à estrutura de suporte do tabuleiro podem distinguir-se as seguintes: Viga treliçada com tabuleiro inferior ou superior, contraventamento inferior, superior, ou transversal, arco inferior ou superior, tirantes ou cabos de suspensão.

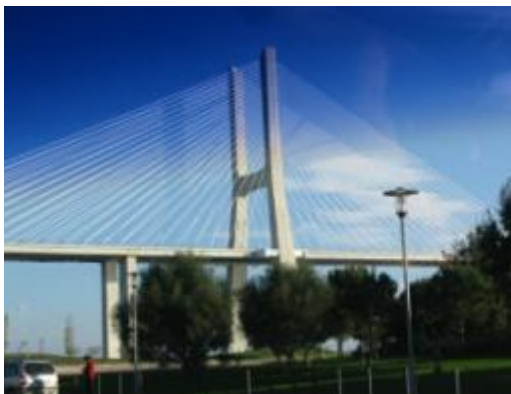
Figura 2.5 - Tabuleiro atirantado Ponte Vasco da Gama

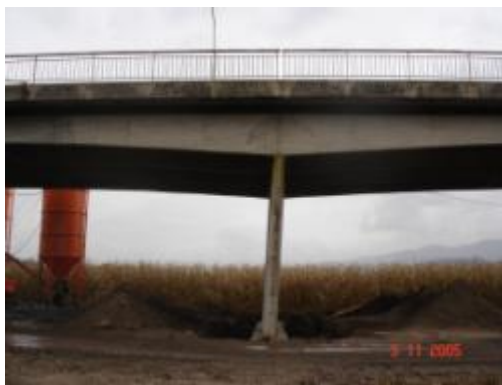
Figura 2.6 – Pilar bi-articulado da ponte de Lanheses

Os apoios intermédios, pilares, podem assumir as mais variadas formas, e esquemas estruturais. Podem surgir como bi-encastados, bi-articulados, ou ainda apenas encastados na base como é o caso mais comum nas obras-de-arte construídas nos últimos anos, implicando assim o uso de aparelhos de apoio que materializam a sua “ligação” ao tabuleiro.

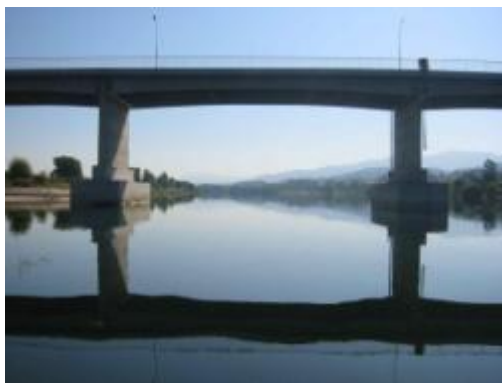
Figura 2.7 – Pilares encastados apenas na base da ponte de Lanheses

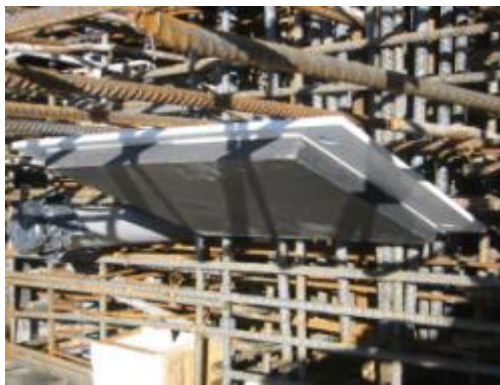
Figura 2.8 – Batente em neoprene a aplicar na ligação do tabuleiro a um encontro fixo.

Os aparelhos de apoio podem ser realizados em aço, neoprene simples, neoprene armado/cintado, neoprene armado/cintado e teflon, aço com teflon e chumbo.

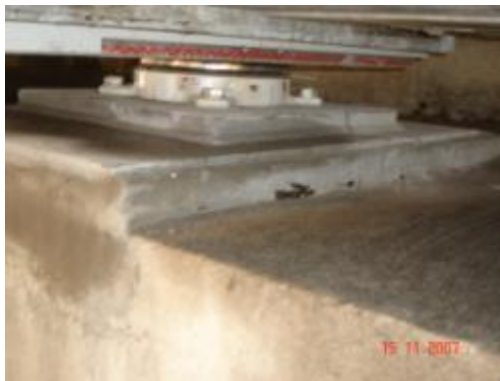
Figura 2.9 – Aparelho de apoio tipo "pot bearing", unidireccional.

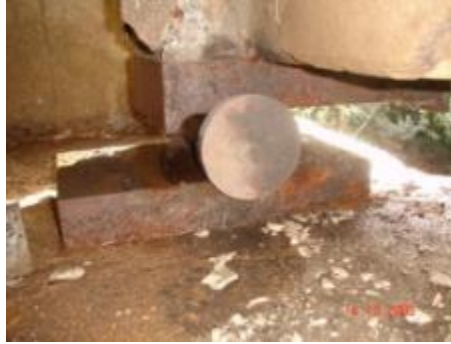
Figura 2.10 – Aparelho de apoio de roletes.

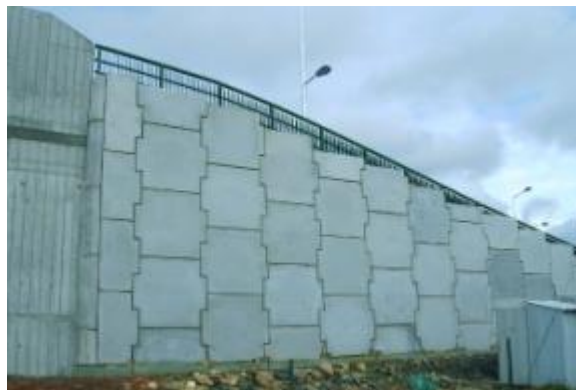
Figura 2.11 – Encontro de um viaduto em terra armada

Os tipos de encontros geralmente usados são: Muro de testa, mesa apoiada sobre a fundação, mesa apoiada em fustes, terra armada, tipo “cofre”, pilar-encontro.

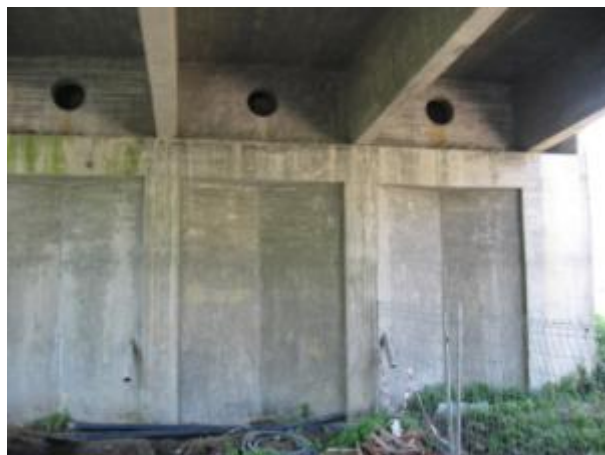
Figura 2.12 – Encontro Fechado em cofre da ponte de Lanheses

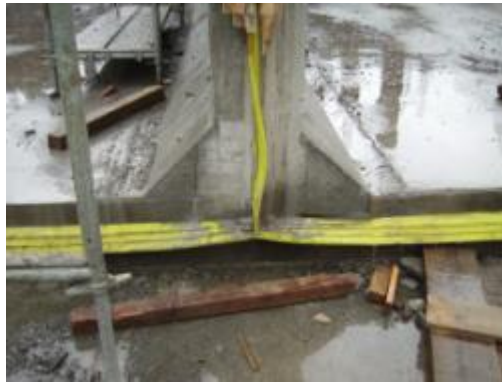
Figura 2.13 – Junta do tipo water-stop, aplicação no reservatório Flor da Serra.

As juntas de dilatação nos encontros poder ser em aço, neoprene simples, neoprene armado/cintado, betume e pedra. As juntas em obra, para além dos materiais citados, podem ser em cordão expansivo e mástique, cordão de selagem em mástique ou membrana “water-stop”.

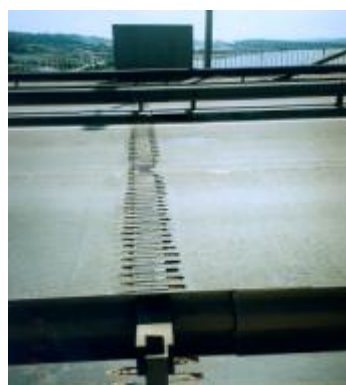
Figura 2.14 -Ponte da Figueira da Foz, pormenor da junta de dilatação metálica de dentes

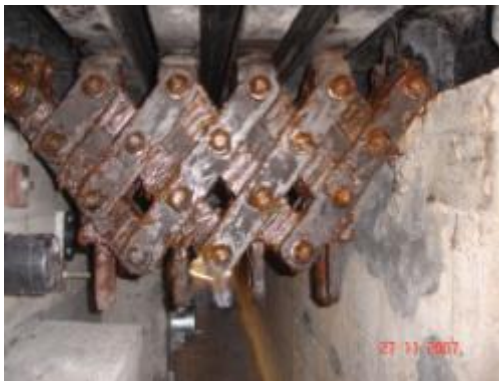
Figura 2.15 – Junta de dilatação metálica, “pantógrafo”, da ponte de Lanheses.

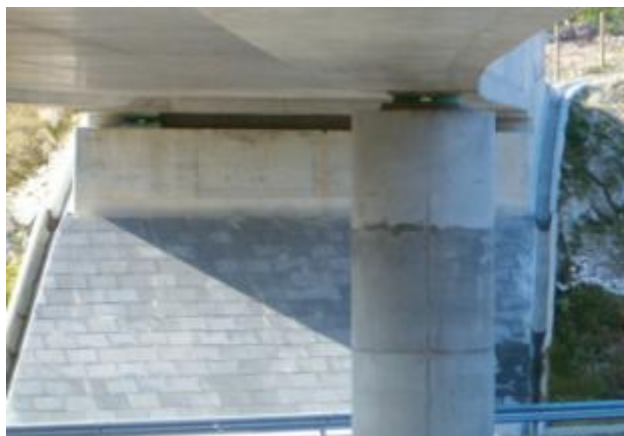
Figura 2.16 – Vista do talude revestido, passagem superior IC1

Podem considerar-se taludes em Saia, quando a modelação do terreno é feita em quarto de cone e lateral à obra de arte; taludes em rampa lateral à via, quando é feita a modelação do terreno em escavação ou aterro lateral à via superior ou à via inferior; quando a sua modelação do terreno é feita em cunha sob a obra de arte designa-se talude em rampa sob a obra.

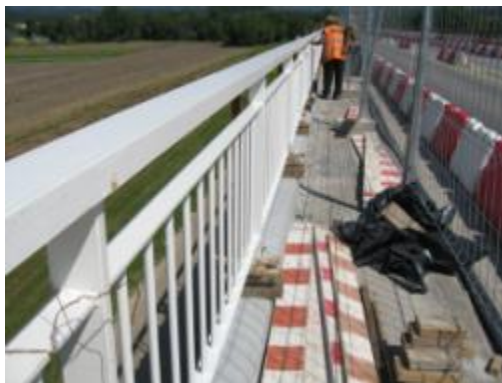
Figura 2.17 – Guarda corpos da ponte de Lanheses

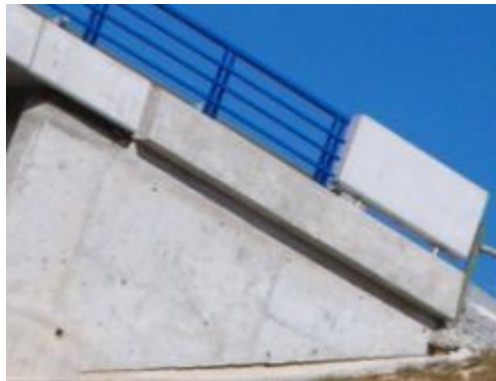
Figura 2.18 – Acrotério em betão armado de uma Passagem superior (A17)

Entende-se como acrotérios os elementos, normalmente de betão armado ou, em obras mais antigas de pedra natural, que rematam as extremidades dos guarda-corpos. Consideram-se acrotérios feitos em obra ou pré-fabricados.

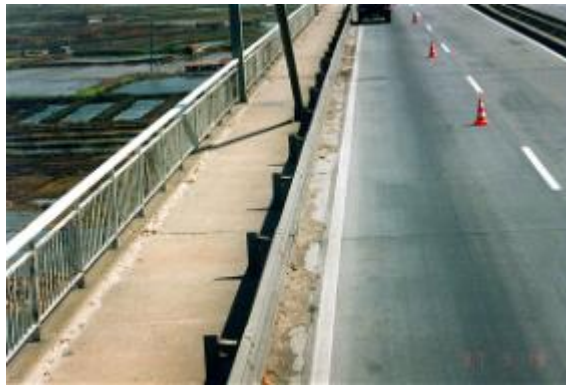
Figura 2.19 -Ponte da figueira da Foz, pormenor do passeio

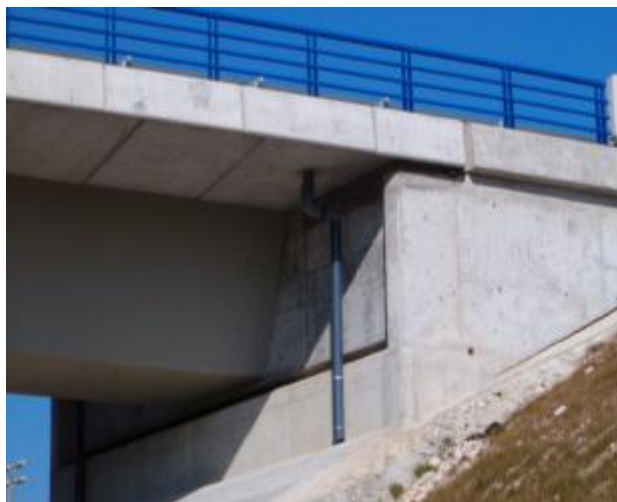
Figura 2.20 – Tubo de escoamento do sistema de drenagem.

A drenagem deve ser realizada no tabuleiro através de tubos, gárgulas ou sumidouros, caixas de ligação e caleiras, mas deve também prever-se a drenagem nos muros quando existem.

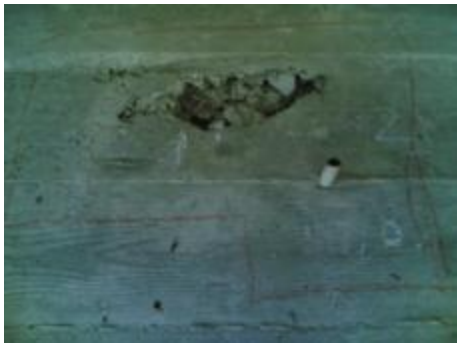
Patologia	Ilustração	Descrição
Chochos, Ninhos de brita ou Vespeiros

Trata-se de uma anomalia no betão caracterizada pela existência de zonas ocas, à superfície ou no seu interior. O betão apresenta uma superfície não homogénea, em que são visíveis os inertes de maior dimensão com vazios entre si, pouco aglutinados ou facilmente removíveis.

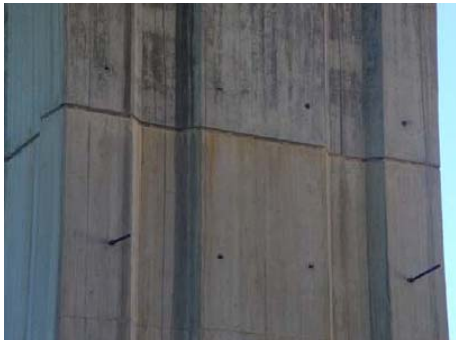
apresentará uma redução na sua secção.
Exposição, com ou sem corrosão, de armaduras construtivas

É detectada pela existência de varões construtivos (ex: esticadores de cofragem) incorporados no elemento de betão armado, mas que saem para o seu exterior de um determinado comprimento. Podem-se encontrar dobrados e apresentar corrosão. Considera-se que existe exposição de armaduras sempre que estas armaduras são visíveis, independentemente do seu comprimento.
Fissuração horizontal na face inferior de tabuleiros Vigados / nervurados

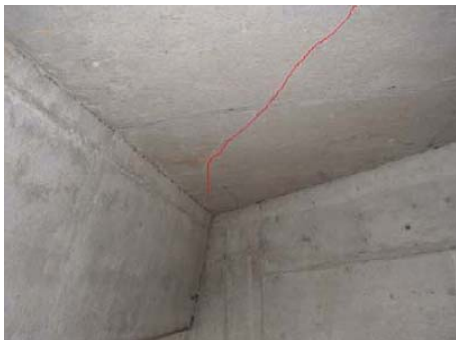
Caracteriza-se pela existência de fendas com orientação horizontal (geralmente inclinadas a 45º relativamente ao eixo longitudinal da obra), nas faces inferiores de tabuleiros. As fissuras podem ter início na ligação das vigas/nervuras com as consolas, prolongando-se depois pela face inferior do tabuleiro, oblíquas em relação ao eixo longitudinal da obra.

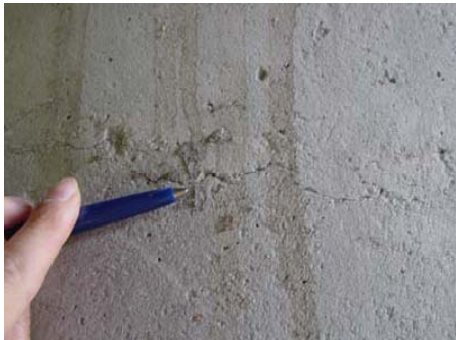
Fissuração horizontal em elementos verticais

Caracteriza-se pela existência de fendas com andamento maioritariamente horizontal, em elementos verticais. Embora possam variar, normalmente têm espessuras, comprimentos e profundidades com dimensões bastante significativas. Aparecem

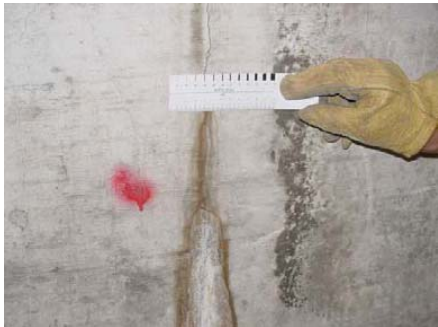
quase sempre isoladas, muitas vezes na zona das juntas de betonagem.
Fissuração vertical em pilares e encontros

Caracteriza-se pela existência de fendas ou fissuras com andamento vertical, nas faces de pilares ou encontros, geralmente com comprimentos extensos e espessuras variáveis.
Fissuração vertical em tabuleiros

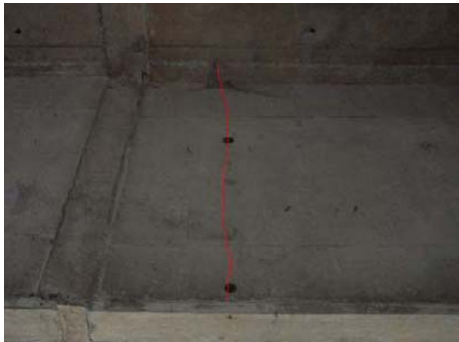
Caracteriza-se pela existência de fendas ou fissuras com andamento vertical, nas faces laterais de vigas e nervuras, geralmente com comprimentos extensos (a toda a altura do elemento) e espessuras variáveis.
Fissuração oblíqua

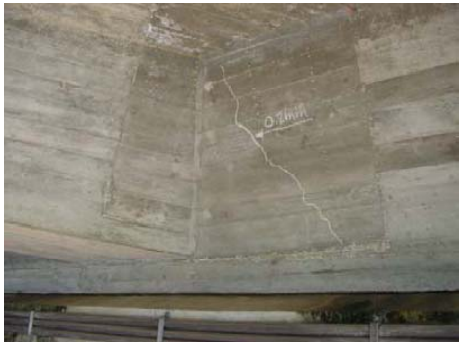
Caracteriza-se pela existência de fendas com orientação diagonal em elementos verticais. Podem aparecer isoladas, com espessura e comprimentos significativos, ou com espaçamento aproximadamente constante e pequena espessura. A concentração de tensões devida ao pré-esforço, também pode ser uma causa coexistente para o aparecimento destas fissuras nas vigas principais e carlingas, na zona das ancoragens.

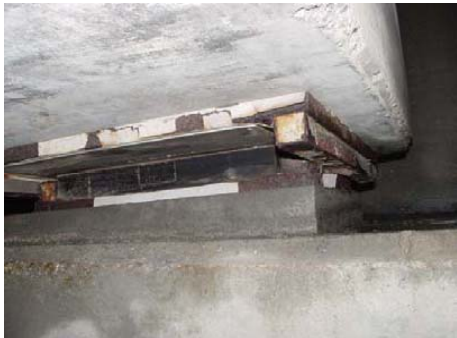
Patologia	Ilustração	Descrição
Corrosão de Aparelhos de Apoio

Trata-se da corrosão do aço em aparelhos de apoio, que se manifesta através de manchas acastanhadas formadas pelos produtos da corrosão. Quando os aparelhos de apoio estão situados em locais húmidos ou nos encontros sujeitos a escorrência de água proveniente de juntas de dilatação, o contacto da água com as peças metálicas irá desencadear o processo de corrosão.
Acumulação de sujidade em Aparelhos de Apoio

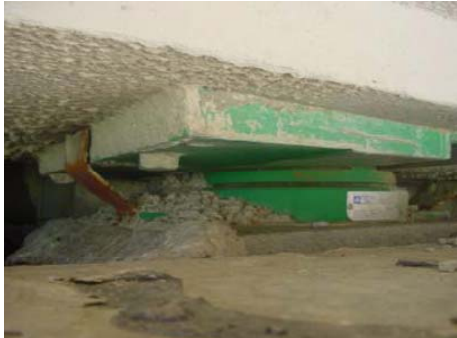
Trata-se da acumulação de sedimentos e/ou detritos arrastados ou sobrantes da construção, que se depositam em redor ou sobre os aparelho de apoio. A acumulação de sujidade em aparelhos de apoio favorece a criação de humidade sobre as peças metálicas, a qual por sua vez irá criar um ambiente favorável ao desencadear do processo de corrosão. Outro aspecto a salientar prende-se com a acumulação de detritos nas peças móveis dos aparelhos de apoio, o que irá

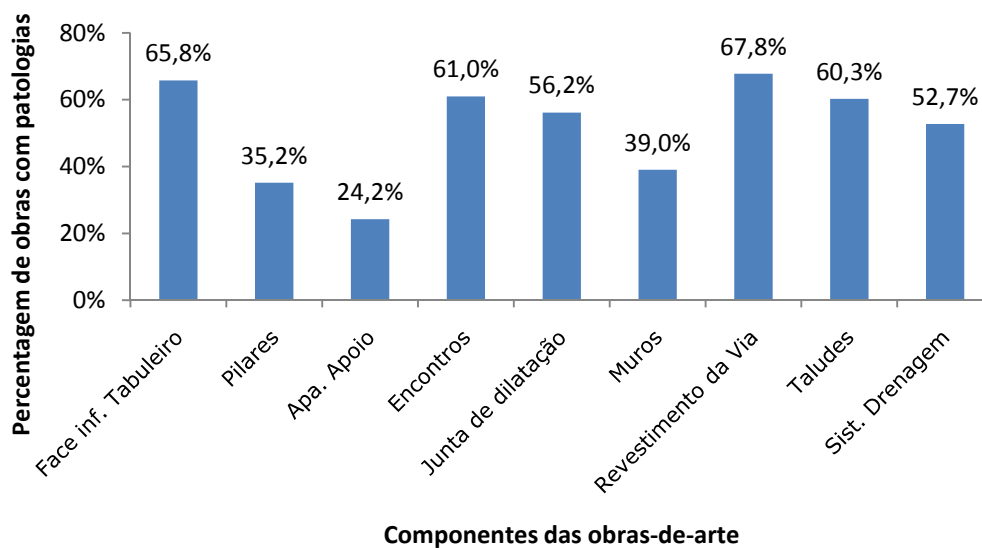
Assim no gráfico seguinte indica-se, nos casos analisados, as diferentes percentagens da ocorrência de uma patologia nos diferentes componentes.

Figura 6.1 – Ocorrência de patologias nos componentes das Obras-de-Arte

Os primeiros cinco elementos apresentados, representam aqueles onde as patologias, poderão assumir um carácter estrutural, ou seja, atingindo determinado grau de gravidade, as patologias que afectam estes elementos podem por em causa a capacidade da obra de desempenhar a função para que foi concebida, não implicando com isso que esteja em risco de colapso, mas apenas que não tem condições para permanecer em serviço.

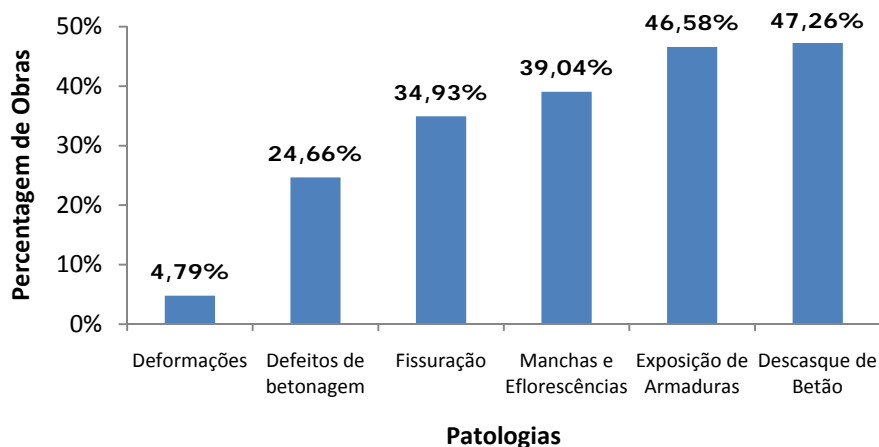
No gráfico abaixo verificam-se as patologias encontradas nos casos de amostragem estudados, e a sua percentagem de ocorrência no universo de 146 obras analisadas.

Figura 6.2 – Patologias que afectam a face inferior do tabuleiro

Com maior percentagem de ocorrência, num universo de 146 obras-de-arte, surgem o descasque do betão e a exposição de armaduras, duas patologias que estarão em alguns casos relacionadas, isto é, a exposição de armaduras não implica necessariamente o descasque de betão, assim como o descasque não provoca obrigatoriamente a exposição de armaduras. No entanto é frequente em casos de corrosão de armaduras, que leva ao descasque do betão e consequente exposição de armaduras.

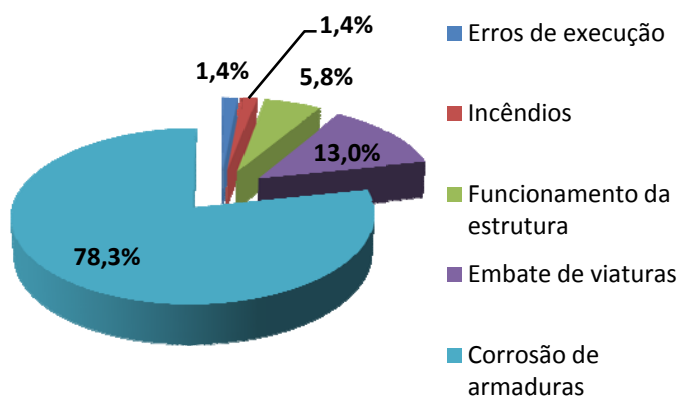
Figura 6.3 – Causas do descasque de betão no tabuleiro.

Apesar de surgirem 5 causas diferentes, existe uma esmagadora maioria, dos casos de amostragem, em que a causa mais provável do descasque de betão foi a ocorrência de reacções expansivas decorrentes da corrosão de armaduras. Esta é a causa próxima, no entanto existem causas primeiras que terão provocado a corrosão de armaduras, vindo posteriormente a provocar o descasque do betão.

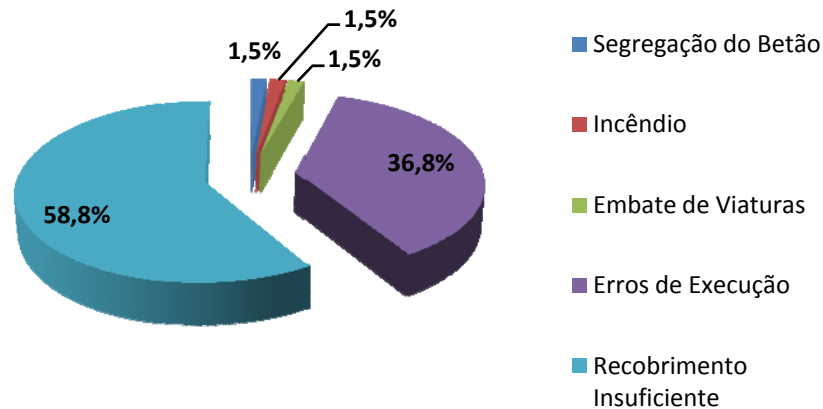
Mostra-se no gráfico 6.4 as percentagens obtidas na análise das causas possíveis da ocorrência de exposição de armaduras na face inferior do tabuleiro.

Figura 6.4 – Causas da exposição de armaduras no tabuleiro.

Surge com destaque, como causa mais provável da exposição de armaduras no tabuleiro, a aplicação de recobrimentos reduzidos, que são insuficientes para garantir a protecção das armaduras. Esta situação não terá sempre implícita a má execução, até porque no intervalo de idades, das obras analisadas, já existiram pelo menos 3 regulamentos diferentes para a designação de recobrimento mínimo, desde a E378, REBAP, ENV206, E465.

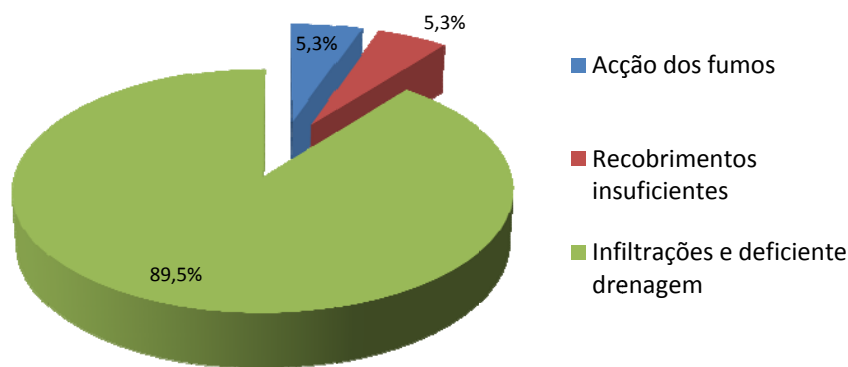
Esta patologia inclui manchas e eflorescências, ou seja, essencialmente a alteração de cor e a acumulação de sais. No gráfico abaixo mostram-se as causas possíveis registadas no universo de amostragem analisado.

Figura 6.5 – Causas do aparecimento de manchas e eflorescências no tabuleiro.

Verifica-se que na grande maioria dos casos registados com manchas e/ou eflorescências no tabuleiro se devem a infiltrações e sistemas de drenagem insuficientes. As infiltrações acontecem essencialmente por falta de sistemas de impermeabilização dos tabuleiros, ou seja, durante muitos anos não foram contemplados, ficando o betão com as respectivas armaduras ordinárias e de pré-esforço sujeitas á acção da água das chuvas. Quanto aos sistemas de drenagem, são deficientes ou insuficientes, pelo facto de ficarem muitas vezes obstruídos, tomando a veia líquida outros percursos de escoamento, que com o passar do tempo provoca o aparecimento de manchas no betão. Verifica-se em alguns casos a total inexistência de qualquer tipo de valeta ou colector de encaminhamento de águas pluviais

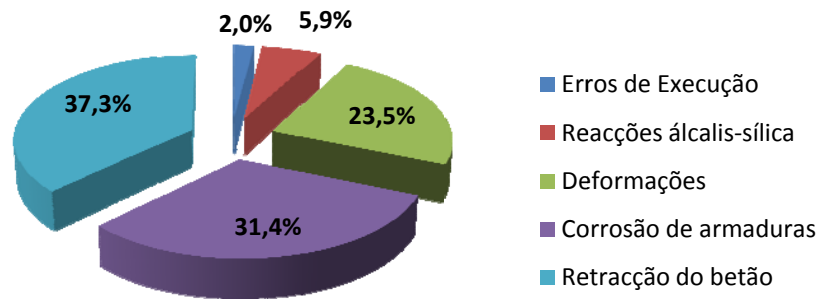
Figura 6.6 – Causas da fissuração de betão no tabuleiro.

Podemos confirmar a afirmação anterior, ao verificar que não existe uma causa que se distinga esmagadoramente das restantes. Existem essencialmente três causas com percentagens de ocorrência superiores, que são Retracção do betão, com 37,3%, Corrosão de armaduras com 31,4% e deformações já com uma percentagem menor de 23,5%.

A retracção do betão, que pode ocorrer por vários motivos, desde a aplicação de uma dosagem incorrecta de água/cimento, a uma cura incorrecta, ou a acção de condições atmosféricas aquando da cura do betão. Normalmente caracteriza-se por uma fissuração em malha, com aberturas pouco expressivas a desenhando padrões aleatórios. É facilmente distinguida de uma fissuração estrutural, podendo no entanto ser confundida com uma fissuração por acção de reacções expansivas internas no betão.

A corrosão de armaduras, provoca uma fissuração no betão, pelo facto de ser uma reacção expansiva que induz acções de tracção no betão levando á sua fissuração e consequente deslaminação. Normalmente esta fissuração acompanha as armaduras que estão em processo de oxidação. Por exemplo é frequente ver-se nas vigas, uma fissuração vertical com o espaçamento dos estribos, acompanhando-os, isto porque normalmente são as armaduras com menor recobrimento.

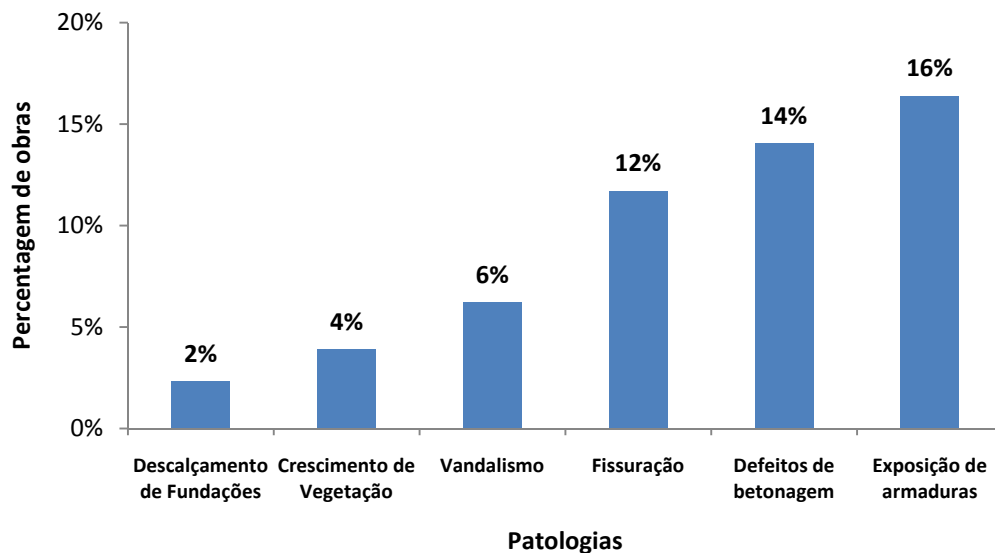
Os apoios intermédios, ou pilares, são elementos de betão armado, (nos casos analisados), essencialmente sujeitos a compressões, no que concerne a esforços. São normalmente elementos esbeltos e muito expostos. Todos estes factores influenciam certamente as patologias que surgem no gráfico seguinte.

Figura 6.7 – Patologias que afectam os pilares.

Verifica-se que á semelhança do que ocorre no tabuleiro, a exposição de armaduras supera os defeitos de betonagem e a fissuração, embora estes últimos troquem de lugar.

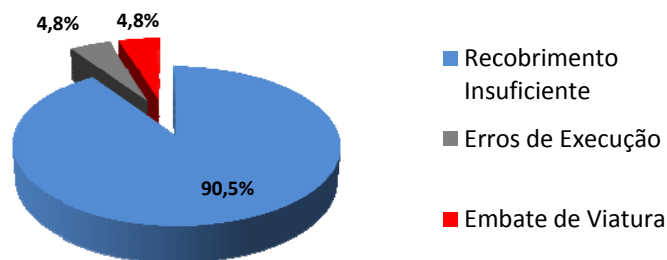
Figura 6.8 – Causas da exposição de armaduras nos apoios intermédios.

Verifica-se que á semelhança do verificado no tabuleiro, a causa que foi mais vezes registada foi a aplicação de recobrimento insuficiente. Embora nos pilares surja com uma diferença para as restantes causas muito maior do que se verificou no tabuleiro.

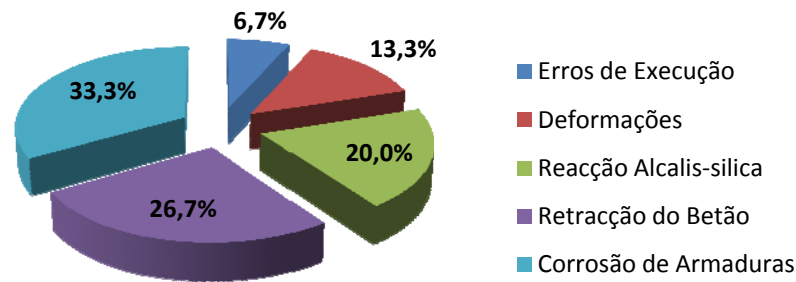
Figura 6.9 – Causas da fissuração de betão nos apoios intermédios.

A corrosão de armaduras e a retracção do betão “trocam de lugares”, relativamente ao verificado na análise das causas de fissuração no tabuleiro. Aqui, a corrosão de armaduras assume o primeiro lugar, com 33,3% dos casos de fissuração registados nos pilares. Segue-se a retracção do betão com 26,7% e ainda em terceiro lugar as reacções expansivas internas do betão RAS, álcalis-silica. Estas diferenças poderão ser vistas em função das já referidas condicionantes que tornam diferentes os pilares e o tabuleiro. Aqui existe uma menor área exposta de betão, e uma maior dificuldade em garantir recobrimento, assim é compreensível que essas duas causas tenham trocado de lugar. Já as reacções álcalis-silica, poderão ter mais representatividade nos pilares, dado serem estruturas que vulgarmente estão em zonas de marés, sujeitas ao contacto com águas salgadas. Além disso são estruturas às quais normalmente não se aplica qualquer tipo de impermeabilização, apenas revestimentos de capa fina, cuja durabilidade é reduzida.

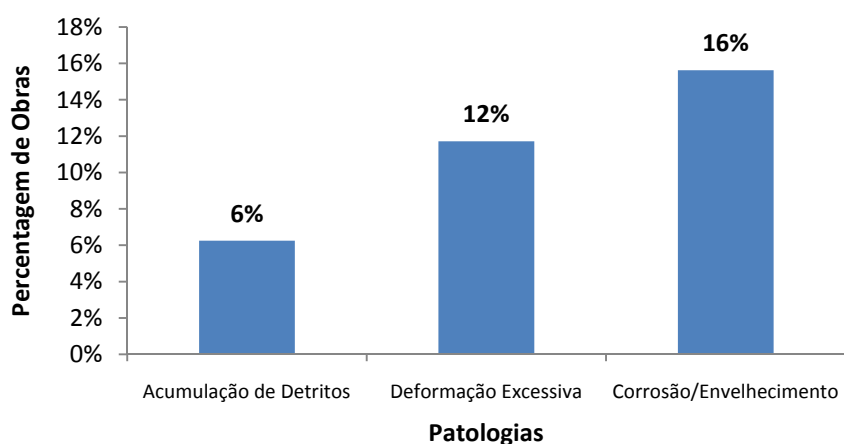
Figura 6.10 – Patologias nos aparelhos de apoio

Pela análise dos dados recolhidos verifica-se que a patologia que ocorre com maior percentagem nos casos de estudo, apesar de surgir apenas em 16%, é a corrosão/envelhecimento. Esta designação foi usada no sentido de incluir numa patologia apenas, os aparelhos de apoio constituídos por blocos de neoprene, que sofrem envelhecimento, e os aparelhos de apoio que além do material resiliente têm também componentes metálicos, e ainda os aparelhos de apoio que são puramente metálicos.

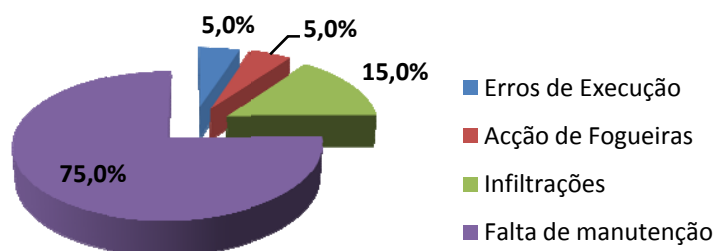
O registo das causas possíveis mais prováveis das patologias nos aparelhos de apoio, varia muito de acordo com o tipo de aparelho, no entanto feita a associação acima mencionada, e sendo o número de casos de amostragem relativamente reduzido, obteve-se o seguinte gráfico de causas para a patologia corrosão/envelhecimento dos aparelhos de apoio.

Figura 6.11 – Causas da corrosão/envelhecimento dos aparelhos de apoio

No universo de obras em análise, a causa possível mais provável registada com maior percentagem, 75%, foi a falta de manutenção. Isto porque o tempo de vida útil de um aparelho de apoio, dependendo do tipo, é normalmente inferior ao da obra de arte, ou seja, está sujeito a operações de manutenção e conservação.

Como segunda causa possível mais provável, regista-se a ocorrência de infiltrações. Qualquer infiltração, ou mau encaminhamento de águas, que provoquem a constante sujeição dos aparelhos de apoio á acção das chuvas, vais acelerar o seu processo de envelhecimento, quando normalmente é de esperar que estes dispositivos estejam em locais razoavelmente protegido da acção da chuva.

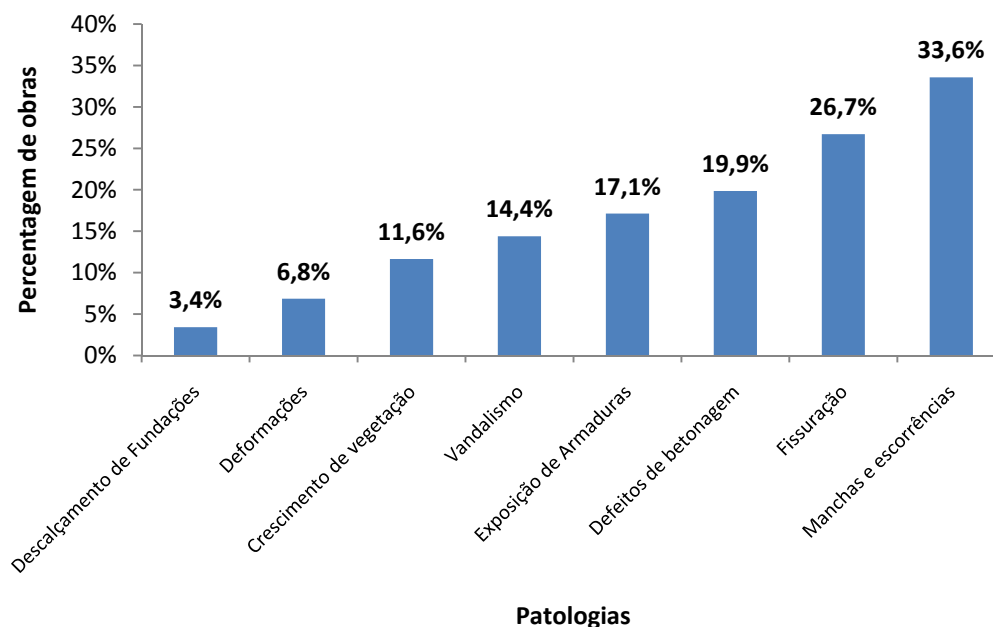
Figura 6.12 – Patologias nos encontros

No encontros, como se verifica pelo gráfico anterior, as que até agora tem sido as 3 patologias, em elementos de betão, com maiores percentagens de ocorrência, tornam a mudar de ordem, surgindo uma patologia com o maior nº de casos registados, as

Como segunda patologia surge a fissuração, depois os defeitos de betonagem e em seguida a exposição de armaduras.

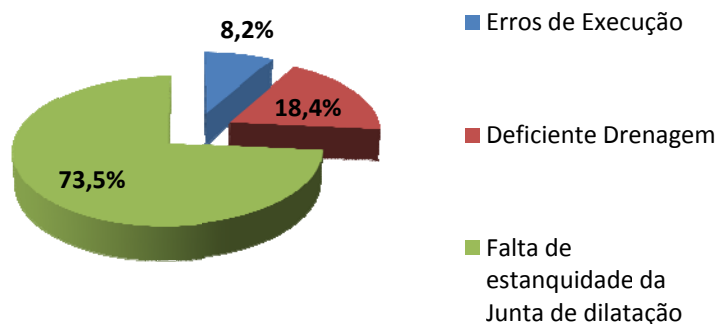
Figura 6.13 – Causas do aparecimento de manchas e escorrências nos encontros

Nos encontros a causa com maior percentagem de ocorrência é a falta de estanquidade da junta de dilatação. Pela descontinuidade existente entre o tabuleiro e o encontro, onde normalmente estão aplicadas as juntas, metálicas, de neoprene ou outras, é que incide a água das chuvas, caindo constantemente sobre a mesa do encontro e escorrendo pelas suas paredes, frontal ou laterais conforme a sua configuração. Se o encontro não estiver impermeabilizado e concebido para receber essas águas, elas serão foco de várias anomalias.

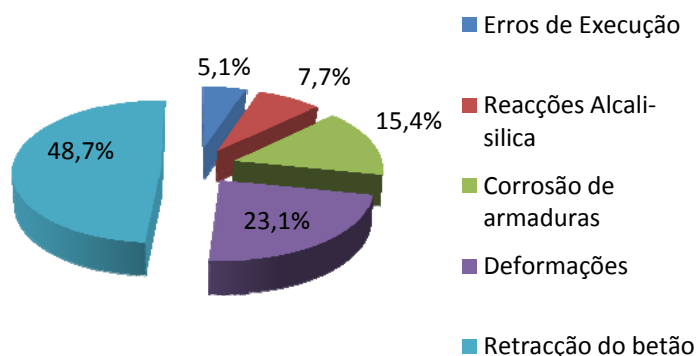
Figura 6.14 – Causas da fissuração nos encontros

À semelhança do registado na análise da fissuração no tabuleiro, a causa possível mais provável de fissuração nos encontros é a retracção do betão, surgindo aqui com uma maioria mais expressiva do que nos casos anteriores, com 48,7%. Esta diferença nos encontros poderá justificar-se pelo facto de serem estruturas que normalmente têm maiores volumes de betão no seu interior.

A corrosão de armaduras surge com uma percentagem de ocorrência de apenas 15,4%, provavelmente facilitada pelas fracas condições de drenagem.

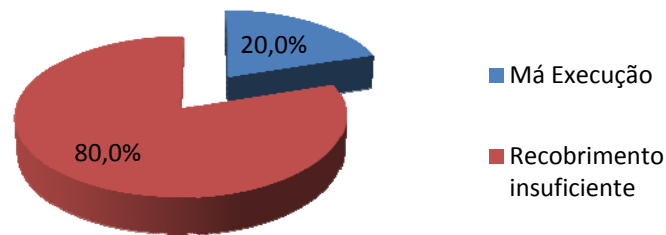
Figura 6.15 – Causas da exposição de armaduras nos encontros

Nos encontros, das obras analisadas, verificou-se que a grande causa de exposição de armaduras é a aplicação de recobrimento insuficiente, é de notar que quando surge em todas as análises anteriores a designação de recobrimento insuficiente, não implica um recobrimento inferior ao mencionado em projecto, ou ainda ao exigido pela legislação em vigor aquando da execução do projecto. Implica apenas um recobrimento que não foi suficiente para proteger as armaduras que envolve.

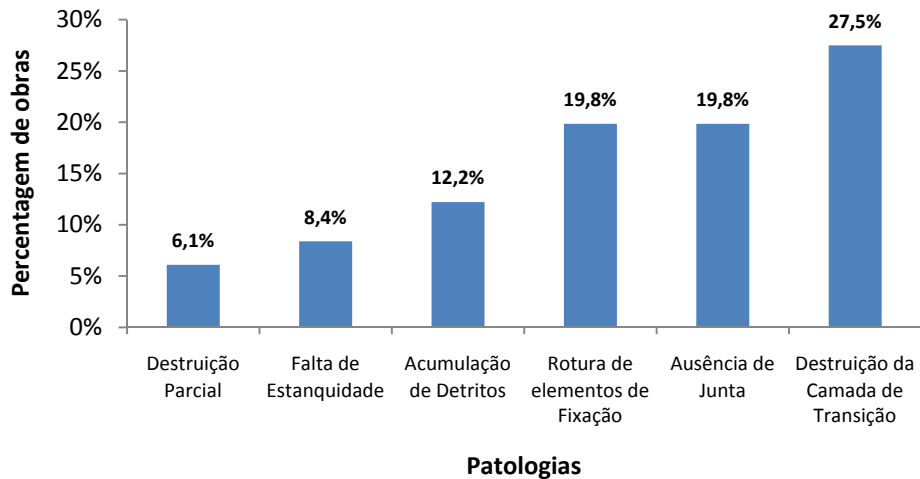
Figura 6.16 – Patologias nas juntas de dilatação

Verifica-se que a patologia que ocorre com mais frequência, num total de 27,5% dos casos analisados, é a destruição da camada de transição. A camada de transição como o nome indica é a camada que materializa a interface entre junta e o tabuleiro, e ainda entre a junta e o pavimento do encontro. Trata-se de uma camada que sofre as patologias do revestimento da via, estando sujeito às mesmas acções, além das transmitidas pela junta. A camada de transição, é ainda em alguns casos o elemento que dá o suporte á fixação da junta, nos primeiros centímetros de profundidade.

Verifica-se ainda que em 20% das obras analisadas ocorre a rotura de elementos de fixação assim como noutros 20% ocorre a ausência de junta. Esta situação inclui não só obras antigas, cujo pavimento de encontra cronicamente fissurado, por não haver nenhum material com elasticidade suficiente para colmatar a junta, assim como obras em que se fez a repavimentação sobre a junta, removendo liberdade e provocando a fissuração do revestimento da via e consequente aceleração do desgaste.

Em 8,4% das obras analisadas, a única patologia registada neste campo foi a falta de estanquidade. Isto porque é muito difícil uma junta que sofra de rotura parcial, rotura de elementos de fixação ou destruição da camada de transição seja estanque. Assim apontaram-se aqui as juntas cujo problema mais grave foi justamente a sua falta de estanquidade. Esta situação já foi apontada anteriormente como sendo a grande causadora de aparecimento de manchas e escorrências nos encontros e degradação dos aparelhos de apoio.

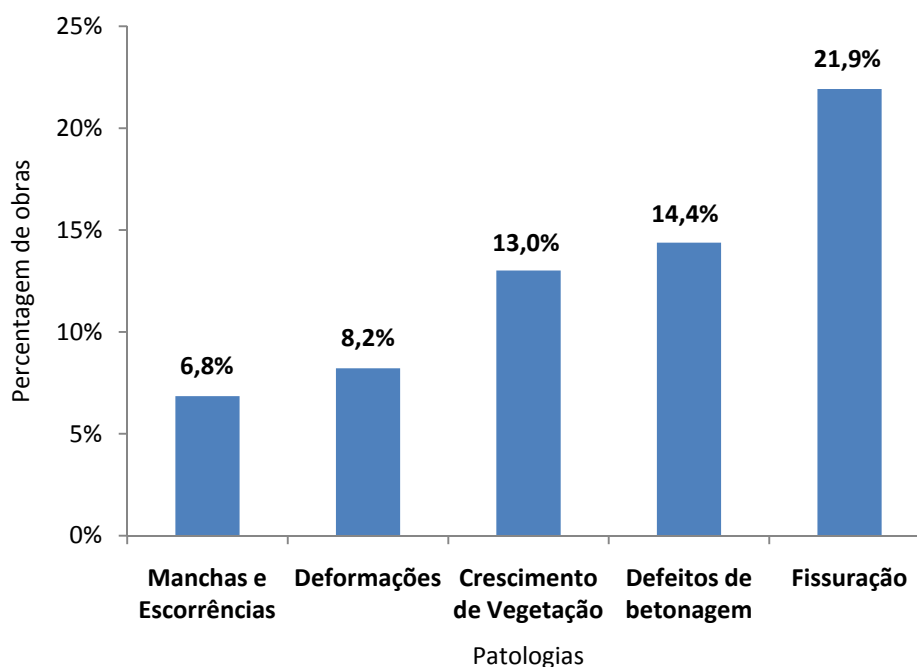
Figura 6.17 – Patologias nos muros

Novamente aqui, tal com apresentado nos restantes elemento de betão armado, a fissuração registada, inclui fissuração estrutural e não estrutural, assim como qualquer tipo de fissuração visível a olho nu.

A patologia que mais vezes foi registada nos muros foi a fissuração de betão, a segunda, em 14,4% dos casos analisados foi a ocorrência dos defeitos de betonagem.

Também os muros, á semelhança dos encontros e pilares sofrem de crescimento de vegetação, aqui em 13% dos casos de estudo.

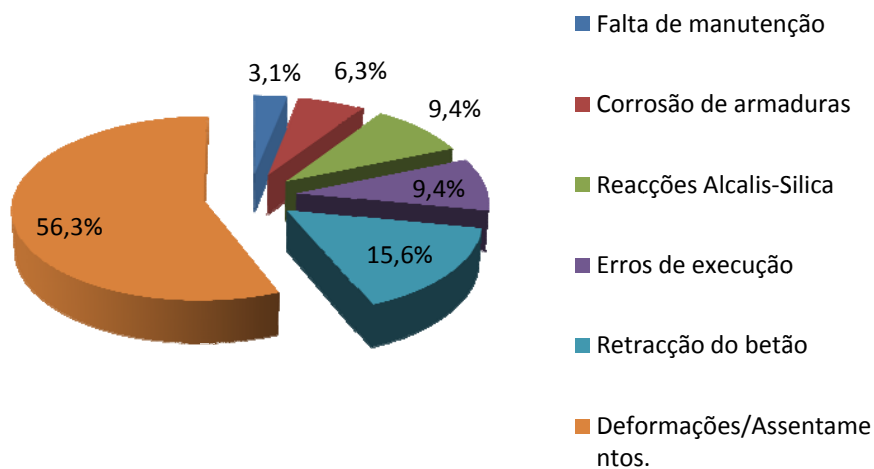
Figura 6.18 – Causas da fissuração nos muros

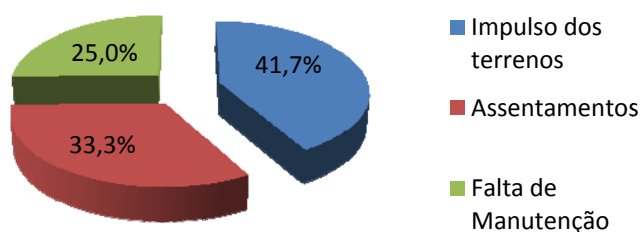
Figura 6.19 – Causas das deformações nos muros

Regista-se como causa possível mais provável em 41,7% das obras analisadas, os impulsos dos terrenos. Esta situação inclui essencialmente duas origens, ou erros de projecto, ou alteração das condições de serviço inicialmente previstas. Se o projectista

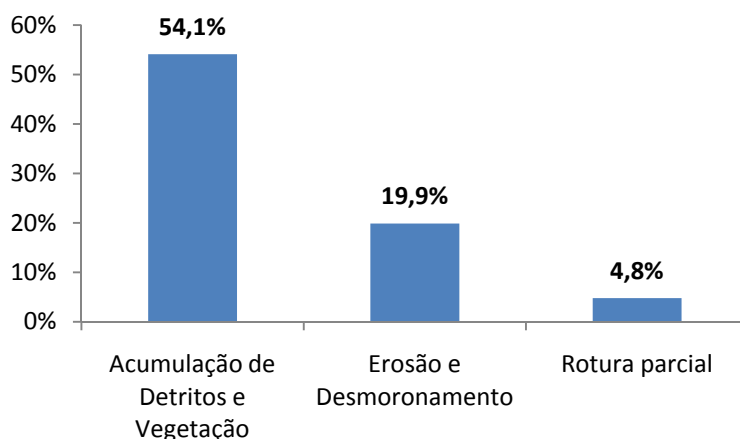
Figura 6.20 – Patologias nos taludes

As patologias encontradas, conseguem-se agrupar em três grupos, acumulação de detritos e vegetação, que ocorreu em 54,1% das obras analisadas, erosão e

desmoronamento em 19,9% e roturas parciais em apenas 4,8%, que corresponde a sete casos de estudo.

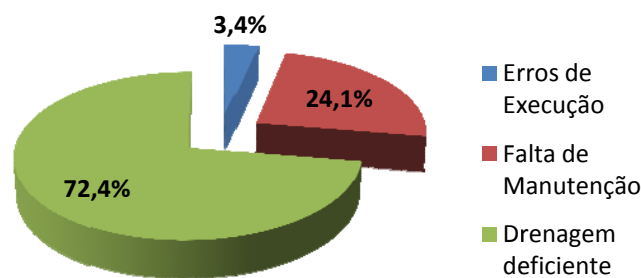
Figura 6.21 – Causas da erosão e desmoronamento dos taludes

Verifica-se que a causa possível mais provável registada em 72,4% dos casos de estudo corresponde a uma drenagem deficiente. Um mau encaminhamento das águas pluviais durante uma chuvada torrencial, pode ser o suficiente para lavar a base de um talude, arrastando-o e desintegrando o terreno que o compõe, basta que estejam reunidas as condições necessárias.

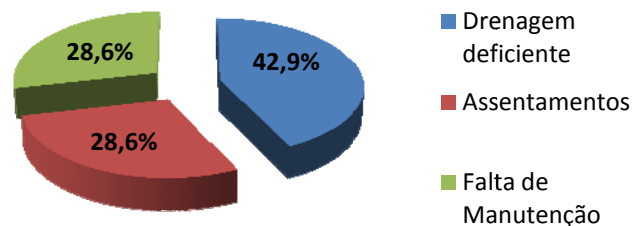
Figura 6.22 – Causas da rotura parcial dos taludes

É de notar que o gráfico acima, teve como base apenas sete casos de estudo, ou seja, do universo de obras analisadas, apenas sete sofreram, á data da inspecção, roturas parciais dos taludes. Assim sendo apesar das percentagens acima, os números envolvidos são os seguintes, 3 obras apresentavam como causa a deficiente drenagem, 2 os assentamentos e outras 2 a falta de manutenção.

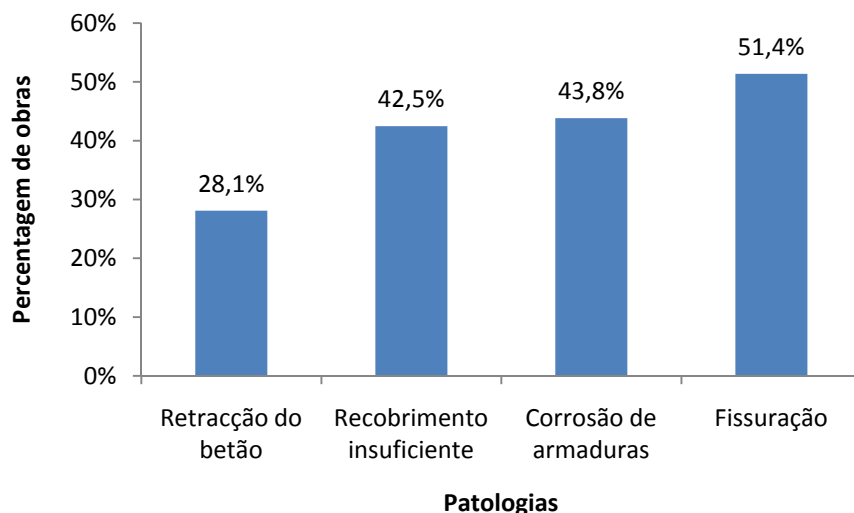
Figura 6.23 – Ocorrência de patologias nas obras de arte

Verifica-se que efectivamente a patologia que ocorre com mais frequência é a fissuração. É possível que este valor esteja inflacionado pelo facto da análise feita ser apenas qualitativa e não quantitativa. Já que existem inúmeros tipos de fissuração com causas e níveis de gravidade muito diferentes.

Como segunda patologia com maior percentagem de ocorrência, registou-se a corrosão de armaduras. Aqui á semelhança da fissuração, não foi feita uma análise quantitativa que permita distinguir as obras, onde a corrosão de armaduras se dá de

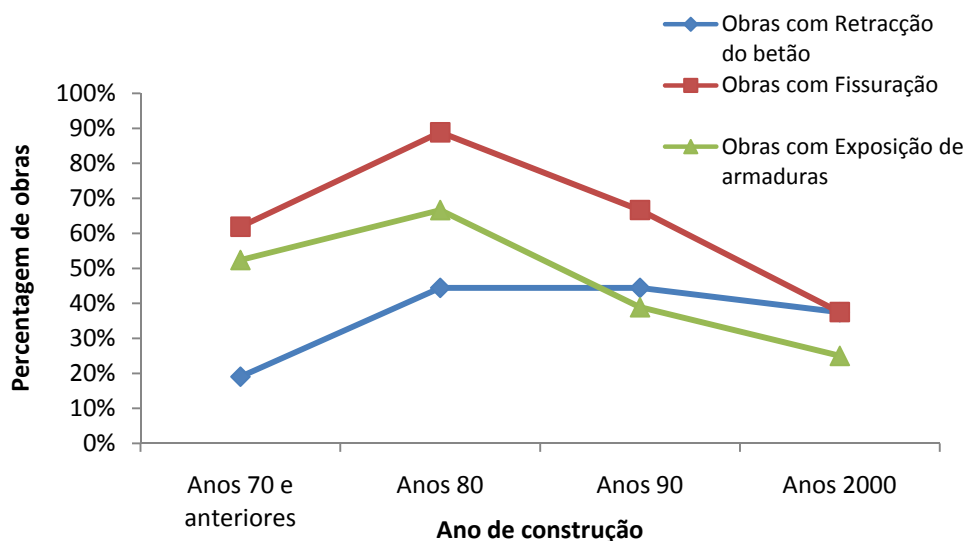
Figura 6.24 – Evolução da ocorrência de fissuração e retracção de betão assim como exposição de armaduras no tempo.

Na análise do gráfico acima, podemos verificar desde da década de 80 uma tendência geral para a diminuição da ocorrência das patologias aqui registadas, sendo a retracção do betão aquela cuja diminuição só ocorre a partir da década de 90.

Verifica-se que a exposição de armaduras e a fissuração do betão são duas patologias cuja evolução, neste intervalo de tempo, e para as obras analisadas, é semelhante, existindo quase que um paralelismo entre as curvas obtidas.

A diferença medida em cada instante na vertical entre as duas curvas, mostram a percentagem de obras, cuja corrosão de armaduras e a fissuração não estão relacionadas.

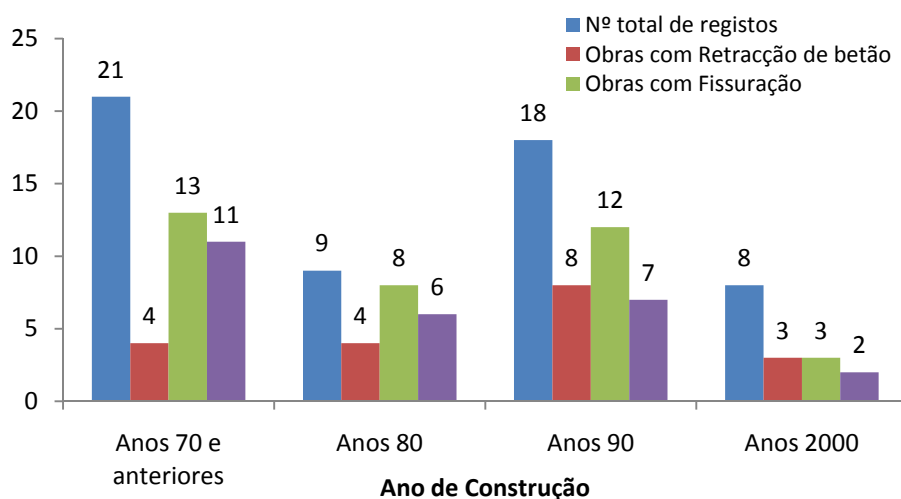
Para melhor compreender o gráfico anterior, mostra-se no gráfico seguinte o número de casos de amostragem para cada variável deste estudo, evidenciando que sempre que o universo de amostragem diminui, a fiabilidade dos resultados acompanha essa diminuição.

Figura 6.25 – Evolução da ocorrência de fissuração e retracção de betão assim como exposição de armaduras no tempo.

Verifica-se que o nº de casos de amostragem vai diminuindo à medida que diminui a idade das obras. Certamente porque quanto mais recentes são, menor a necessidade de serem sujeitas a inspecções.

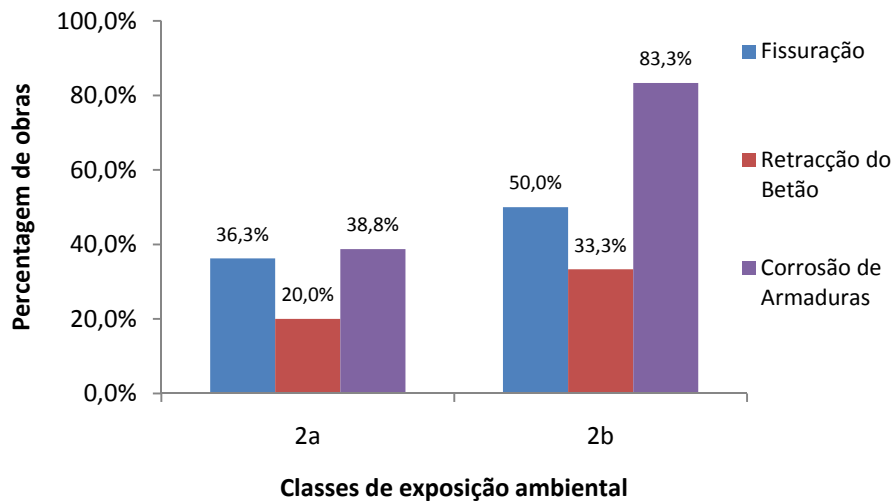
Vejamos no gráfico seguinte a evolução do registo de patologias nos casos de estudo, quando comparados com as classes de exposição ambiental 2a e 2b.

Figura 6.27 – Relação das patologias com as classes de exposição ambiental 2a e 2b (ENV206).

Assim será de esperar que as estruturas que estão expostas á acção do gelo-degelo, tenham mais percentagem de fissuração do betão, corrosão de armaduras e retracção do betão.

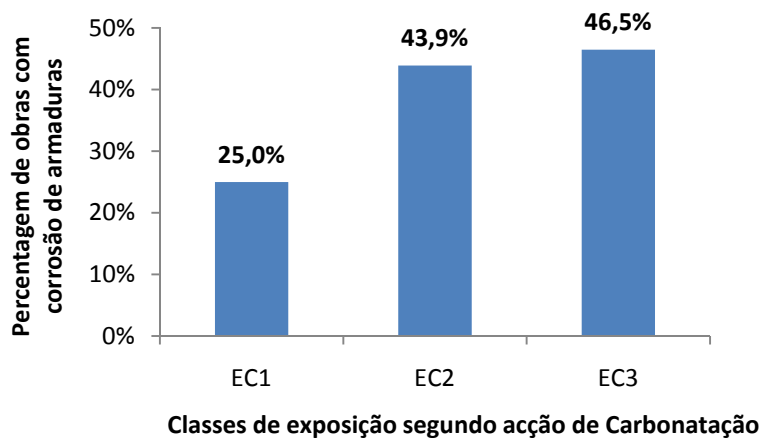
Figura 6.28 – Relação corrosão de armaduras com a classe de exposição segundo a acção da carbonatação.

Como seria de esperar, regista-se um maior nº de obras com corrosão de armaduras nos ambientes progressivamente mais propícios á carbonatação do betão, e consequentemente á corrosão de armaduras, como explicado anteriormente.

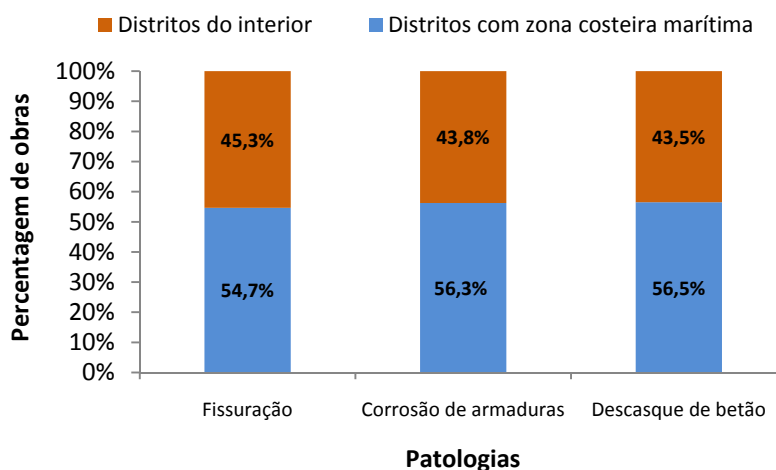
Figura 6.29 – Distritos Interiores vs. Distritos com Zona Costeira.

Da análise do gráfico cima, verifica-se, nestas 3 anomalias, fissuração de betão, corrosão de armaduras e descasque de betão, uma tendência para percentagens maiores de ocorrência em distritos com a zona costeira marítima.

Assim, verificando-se uma maior probabilidade de ocorrência de corrosão de armaduras, é compreensível que ocorra mais descasque de betão, já que na análise efectuada no ponto 6.2.1.1, verificou-se que a causa possível mais provável de ter provocado o descasque do betão no tabuleiro foi a corrosão de armaduras.

Quanto á ocorrência de fissuração, apesar de nas análises anteriores, aos componentes de betão armado, a corrosão de armaduras não ter sido sempre registada com maior percentagem como causa possível mais provável, esteve sempre nos 3 primeiros lugares, influenciando também a ocorrência de fissuração de forma significativa.
